KYMENLAAKSON AMMATTIKORKEAKOULU
Rakennustekniikan koulutusohjelma / Rakennetekniikka

ERI AIKAKAUSIEN TYYPILLISET HOMEVAURIOT

Opinnäytetyö 2011

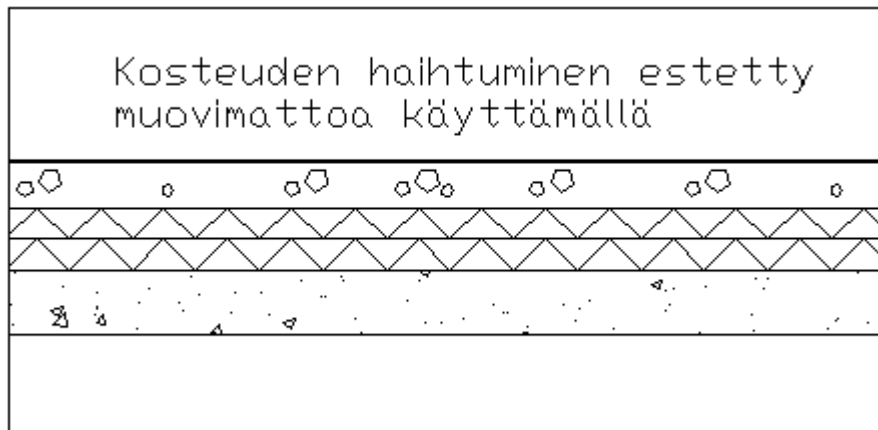
Kuva 8. Laatan alapuolinen eristys.

Maanvaraisten laattojen lämmöneristys on voitu myös asentaa betonilaatan alle (kuva 8). Tällaisessa rakenteessa kosteus pääsee nousemaan betonilaattaan, mikäli sen alla

eristeenä ei ole käytetty kapillaarisuutta estävää eristettä, kuten solupolystyreenilevyä. Yleisimmät mikrobivauriot syntyvät tällaiseen rakenteeseen, kun lattian päällysteenä on käytetty muovimattoa. Se estää kosteuden haihtumisen betonilaatasta huonetilaan, jolloin muovimaton ja betonilaatan rajapinta voi pysyä aina märkänä. (Pirinen 2006, 55.)

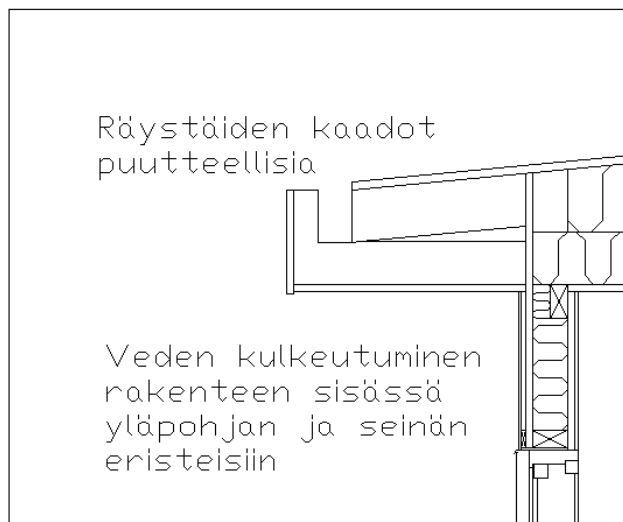
Kuva 15. Konttiräystä.

Räystäsratkaisuihin liittyy usein myös umpinainen konttiräystä (kuva 15). Tällaisessa suljetussa räystäsrakenteessa kouruista tulviva vesi ei pääse poistumaan, vaan kulkeutuu suljetun rakenteen sisässä yläpohjaan sekä ulkoseinän yläosiin vaurioittaen niitä. (Pirinen 2010a.)
